Construction et observations du pont à platelage en aluminium de Saint-Ambroise

Victor Desjardins, M.Sc.

REGAL

4 décembre 2019

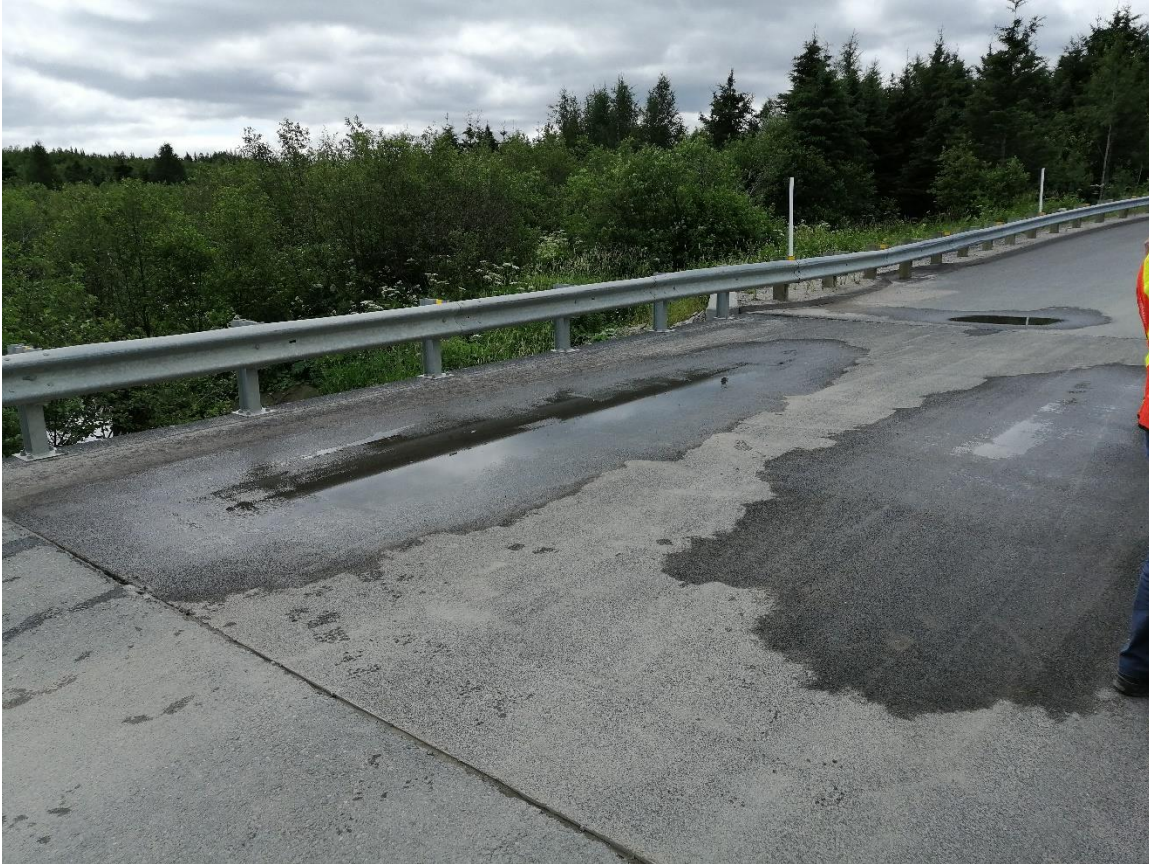
Dès la mise en service, un défaut inhérent à la conception du platelage apparut : en l'absence de pente de drainage transversale, le platelage n'évacue pas bien les eaux de pluie, qui ont tendance à y stagner (cf. Figure 4-1). Ce problème est dû au fait que la conception du pont a été basée sur la conception des ponts acier bois qui ne possèdent pas de pente de drainage étant donné que l'eau ruisselle entre les madriers du platelage. Ce défaut a permis une autre constatation : le platelage est étanche à 100 %.

Figure 4-1 : Accumulation d'eau sur le pont (crédit photo : Centre de recherche sur l'aluminium – REGAL, juillet 2019).

- La présence de rouille blanche sur les boulons, bien que pour l'instant peu préoccupante, est à surveiller.
- Des défauts imputables à la conception doivent être pris en compte advenant de nouveaux projets similaires : l'absence de pente de drainage (entraînant une stagnation des eaux de pluie) et l'absence de joint de dilatation (entraînant une accumulation de débris à l'interface platelage – chaussée asphaltée et l'infiltration d'eau).

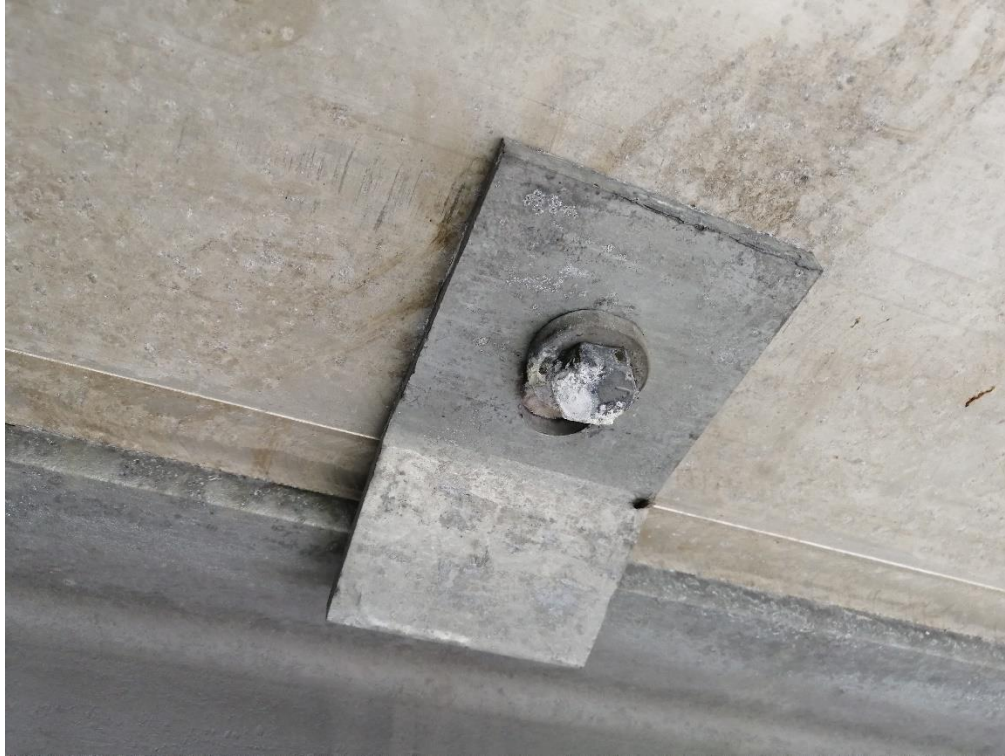
- L'état général du pont incluant le platelage et la structure d'acier est excellent;
- Il y a une présence de corrosion légère du zinc de certains des boulons aveugles (galvanisés) utilisés pour connecter les brides sous le platelage, cf. Figure 4-2;

Figure 4-2 : Présence de corrosion sur un boulon aveugle situé sous le platelage (crédit photo : Centre de recherche sur l'aluminium – REGAL, juillet 2019).

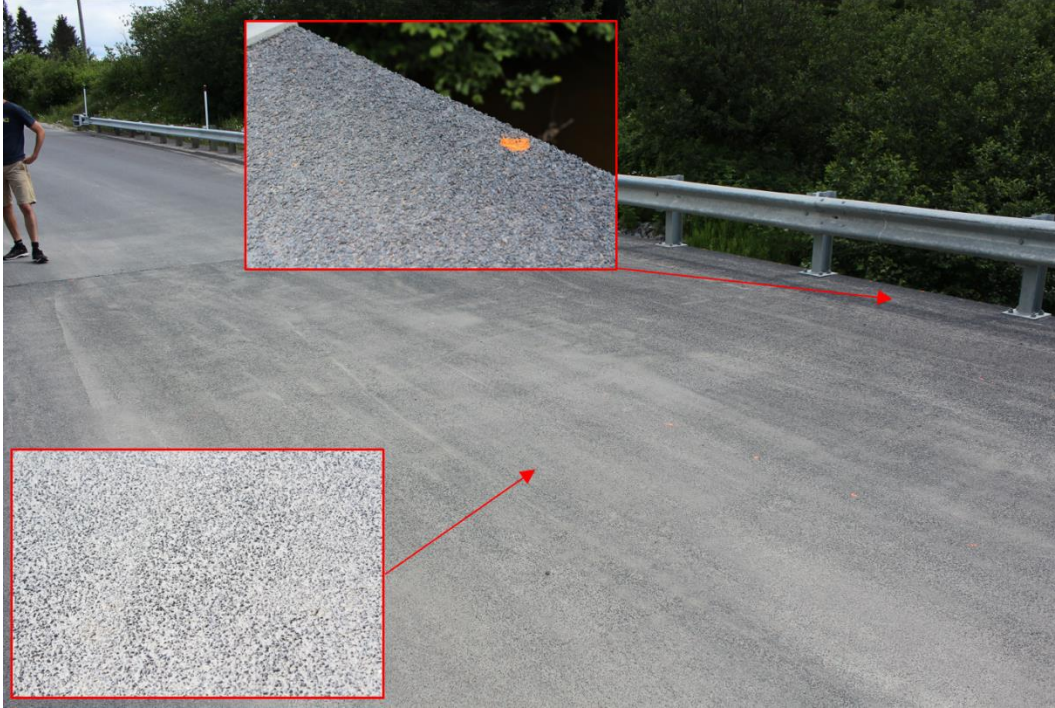
- La surface de roulement en époxy-granulats montre une usure, qui se traduit par une différence de rugosité observée entre les zones sous les lisses de glissières (non sollicitées par les roues de véhicules) et les zones sur la voie carrossable, cf. Figure 4-3. La rugosité reste cependant supérieure à celle de l'asphalte des approches;

Figure 4-3 : Usure de la surface de roulement (crédit photo : Centre de recherche sur l'aluminium – REGAL, juillet 2018).

- L'usure de la surface de roulement est visible, et ce en dépit du faible volume de circulation (DJMA de 125); un suivi sur une plus longue période serait souhaitable afin de pouvoir comparer la longévité de ce revêtement en comparaison d'un enrobé bitumineux classique.

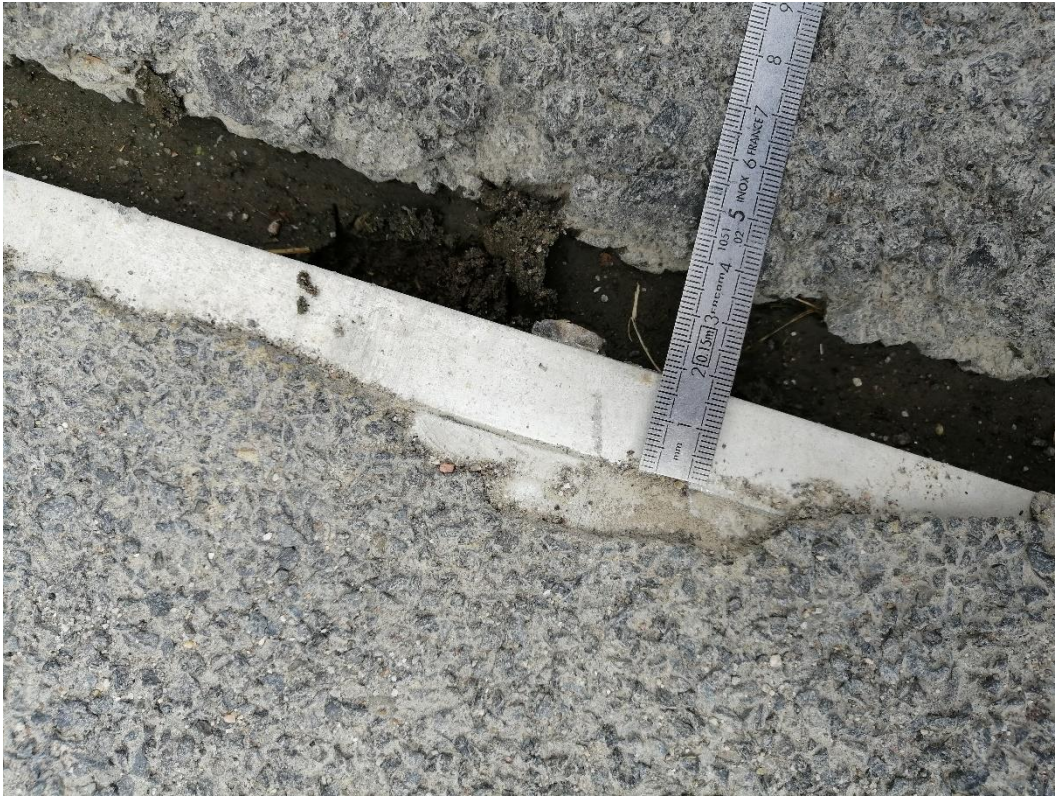
- La surface de roulement présentait, lors de la visite de 2019, quelques traces de décollement, lesquelles n'existaient pas lors de la visite de 2018, cf. Figure 4-4. Il est possible que ce décollement ait été causé par le choc d'une lame de chasse-neige sur le bord du platelage.

Figure 4-4 : Décollement de la surface de roulement (crédit photo : Centre de recherche sur l'aluminium – REGAL, juillet 2019).

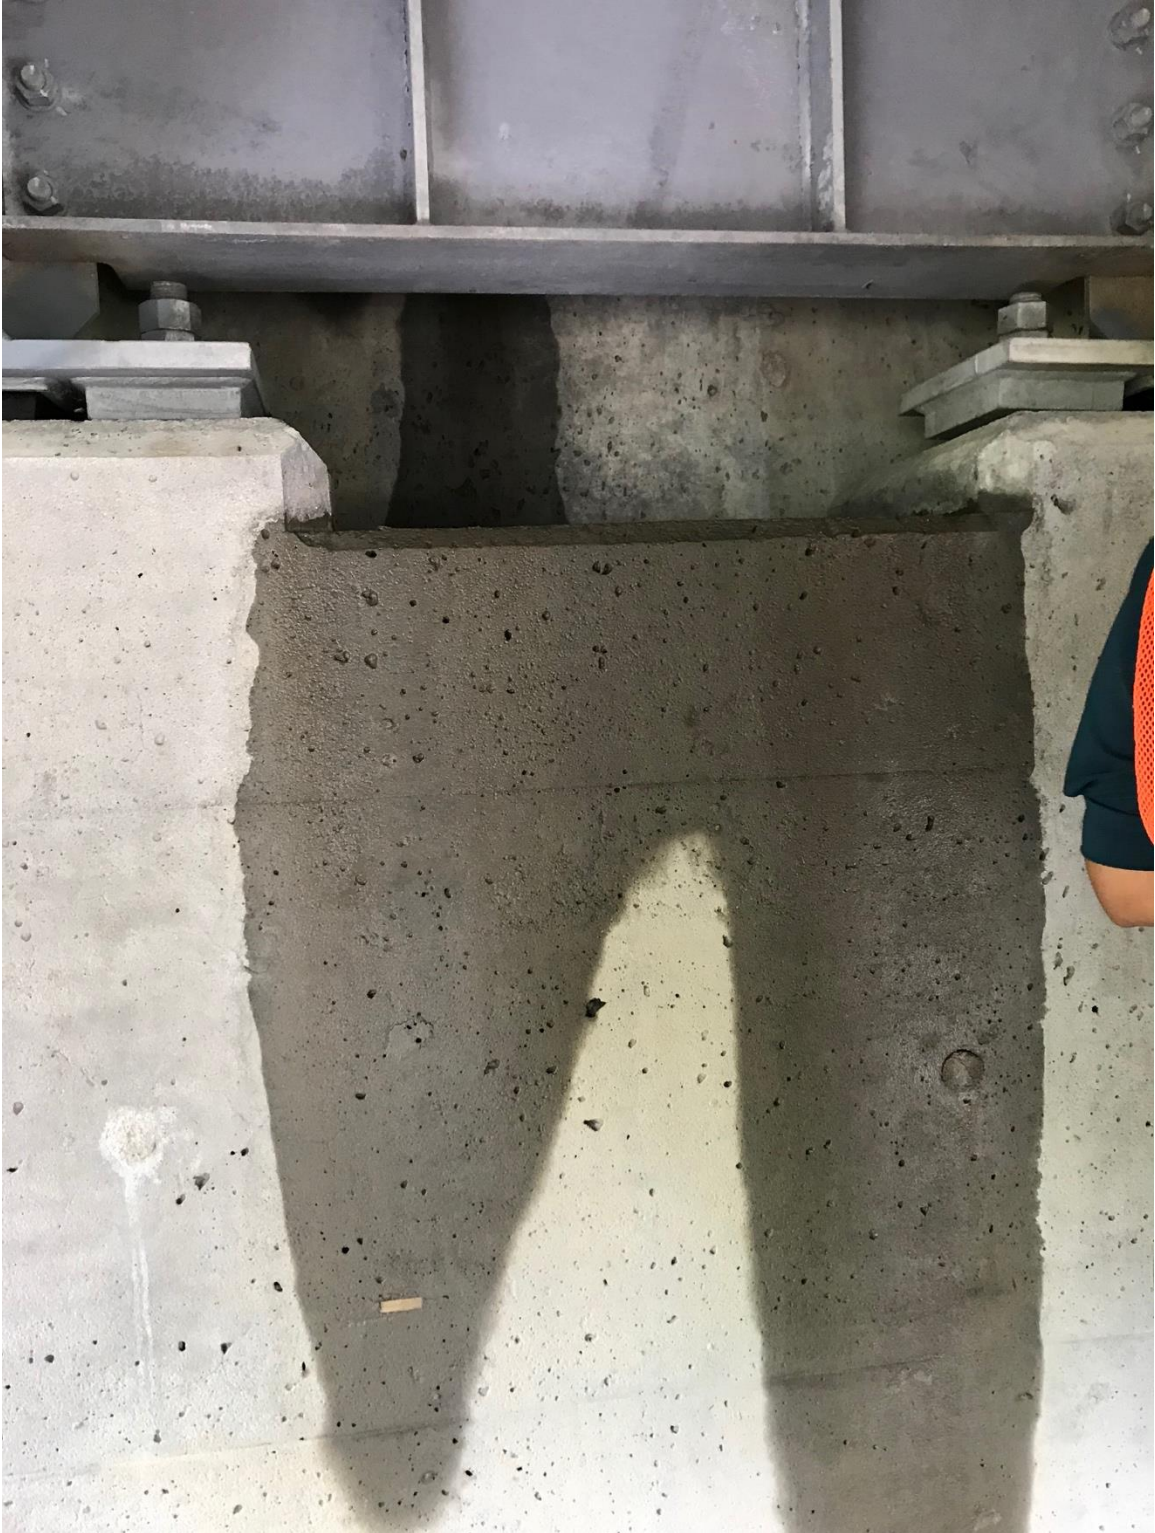
- platelage. De surcroît, cette hypothèse s'étaye par la présence d'un renflement de l'asphalte, sur quelques millimètres de hauteur, à l'une des approches, observées lors de la visite de 2019.
- Il y a infiltration d'eau et de sable aux deux extrémités du pont (Figure 4-5). Probablement que cette eau s'infiltré par les espaces existant entre la fin du platelage et le début de la route asphaltée (Figure 4-6). Cependant, l'eau s'écoulant le long de la culée ne touche pas aux appareils d'appui et aux extrémités des poutres.

Figure 4-5 : Infiltration d'eau entre le paltelage et la chaussée.

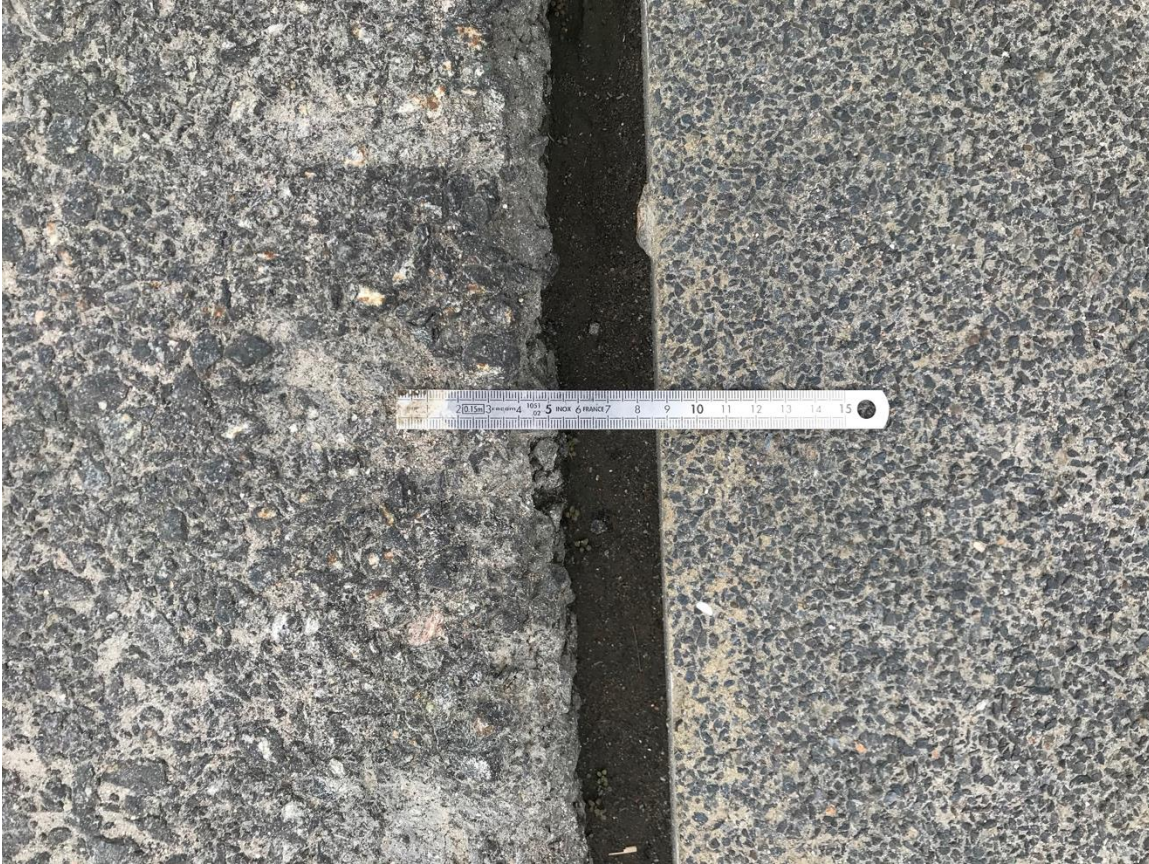
- Il existe une accumulation de débris dans l'espace entre la chaussée asphaltée et le platelage. Il est possible que la présence de ces débris entraîne des déformations plastiques de la chaussée asphaltée, imprimées par les dilatations d'origine thermique du

Figure 4-6 : Espace entre le platelage et la chaussée.
